# LA CATHÉDRALE DE FORT-LAMY

par P. SALLENAVE,

*Chef de la Division de Technologie  
au Centre Technique Forestier Tropical.*

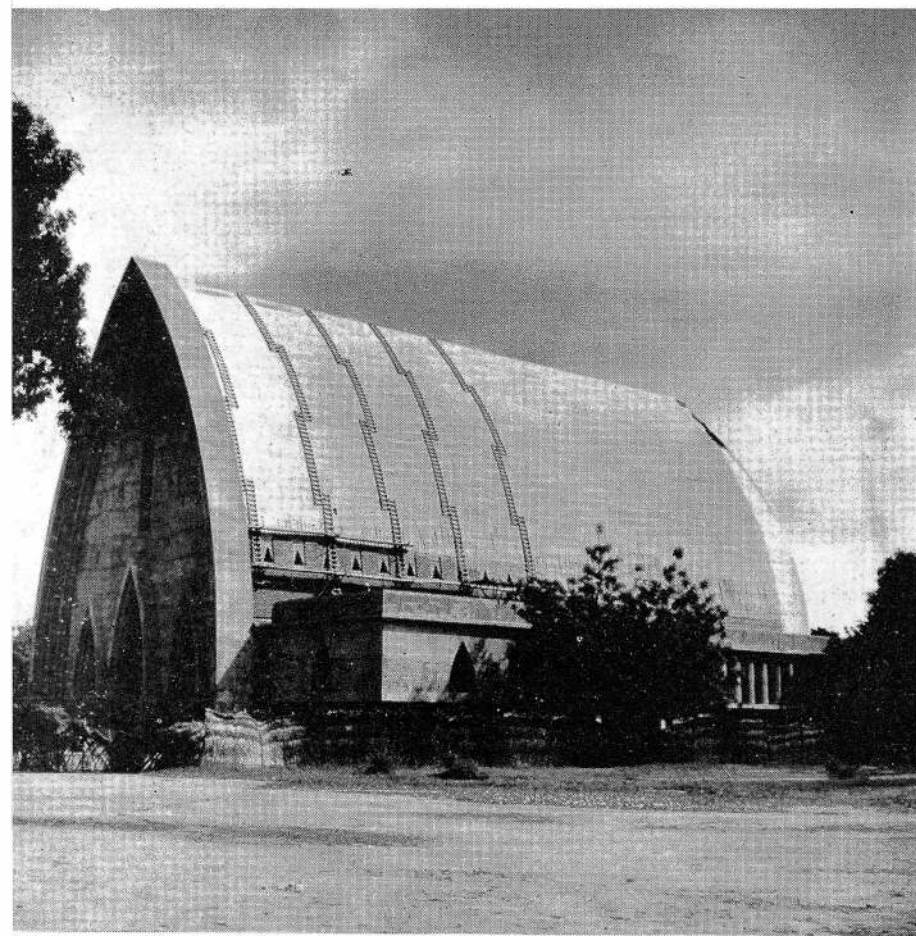
Photo Sallenave.

*Cathédrale de Fort-Lamy — vue d'ensemble. Les échelles sont en place pour la pose des tuiles - mai 1963.*

La charpente est couverte d'un voligeage jointif en Ayous traité au xylophène. Les tuiles, fabriquées localement par l'entreprise RABOZ sont en partie vernissées et colorées et dessineront sur l'extrados de la voûte le quadrillage losangique de la charpente.

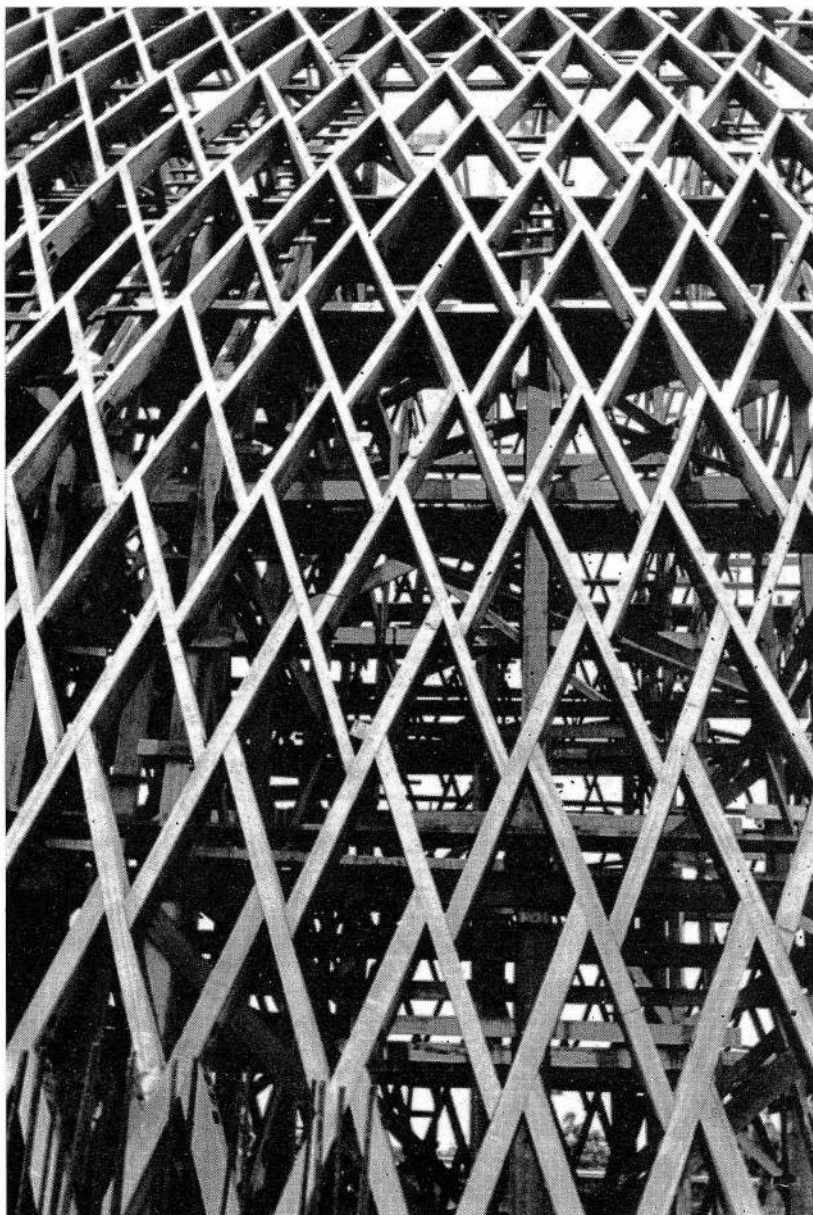
Photo Hartmann

*Cathédrale de Fort-Lamy. La charpente en construction avec l'échafaudage intérieur. Août 1961.*

Une charpente en lamelles, construite à partir d'éléments semblables, tous façonnés avec grande précision, se monte sans difficulté. A Fort-Lamy, on a d'abord tracé sur l'intérieur du pignon, le passage exact de l'extrados de la charpente, et les trous de scellement ont été pratiqués. Un échafaudage mobile s'élevant jusqu'à la faîtière a été construit. Puis, après avoir mis en place la première rangée de lamelles basses et les avoir scellées aux murs de rive, la construction s'est faite sans difficulté en progressant du pignon vers le chœur, les charpen-

tiers travaillant de l'intérieur, sur l'échafaudage mobile. La régularité de la voûte et la rectitude de la faîtière étaient constamment vérifiées par des cotes prises au fil à plomb à partir de la dalle de base. En fait, les charpentiers africains se sont parfaitement adaptés à cette tâche et ont travaillé avec un minimum de contrôle.

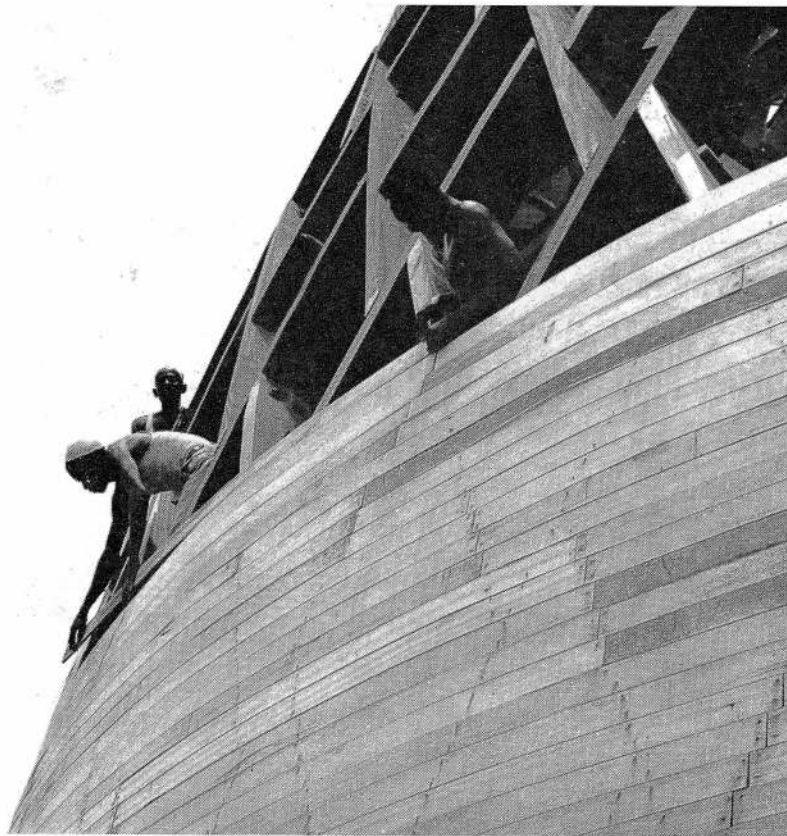
C'est donc sous la cathédrale même que les bois de la charpente ont été stockés. Les piles de séchage ont été confectionnées avec soin. Nous avions demandé qu'elles soient établies à 50 cm au-dessus du sol, que chaque lit de madriers soit séparé du suivant

par des baguettes de 2 cm et que dans chaque lit, les madriers soient séparés les uns des autres par un intervalle de 2 à 3 cm.

En Novembre 1958, la grande dalle de béton qui forme le sol de la cathédrale, était terminée. Elle couvre une surface de 40 m de large sur 80 m de long et est élevée de 3 m au-dessus du terrain. Le dessous de cette dalle formait une aire de séchage remarquable, où les pièces de charpente pourraient être bien ventilées, en restant cependant toujours à l'ombre. Le soleil direct risque en effet, de provoquer sur des bois frais des gerces, des fentes et des déformations entraînant le rebus des pièces.
