## Die Grenzmur – aktueller Zustand und Renaturierungsversuche

Anton Drescher

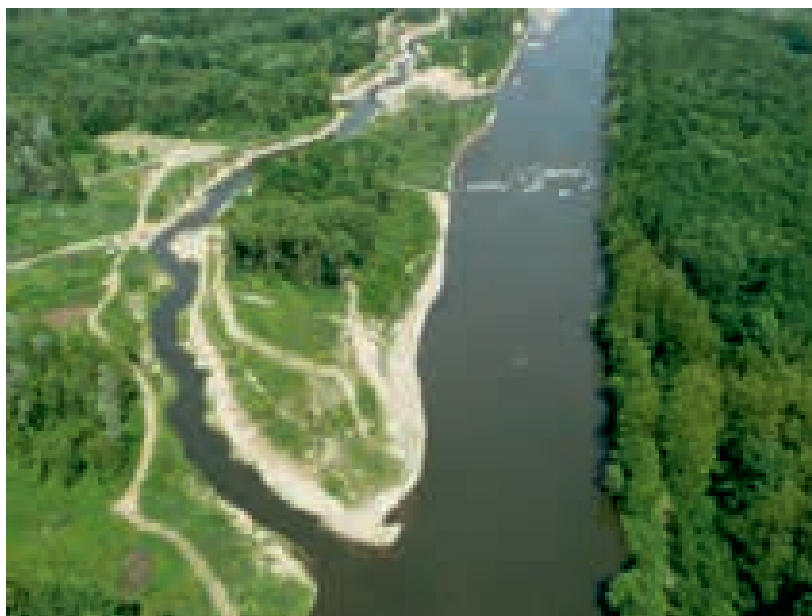
**Abb. 5. a)** Luftaufnahme der Aufweitungsstrecke nach Vollendung der Baumaßnahmen (Foto: J. Pfeiler, Mai 2008).

Im Herbst 2006 wurden folgende Baumaßnahmen durchgeführt: i) Entfernung der Ufersicherung (Blockwurf) auf ca. 1 km Lauflänge, lediglich im Bereich der neuen Saßbach-Mündung wurde eine verstärkte Böschungs-/Ufersicherung angebracht, ii) die Saßbach-Mündung wurde verlegt, der Saßbach in das neu angelegte Nebengerinne umgeleitet und mit einer Aufschüttung verhindert, dass er in den ehemaligen Mündungsbereich zurückkehrt, iii) verdeckte Leitwerke wurden errichtet. Als örtliche Einschränkungen für die Revitalisie-

Die Ziele der Maßnahme waren i) durch initiierte Seitenerosion das eingeeengte Flussbett aufzuweiten und damit ii) bei Hochwasserereignissen Grobkies zu mobilisieren, iii) die Fließgeschwindigkeit und damit die Schleppkraft zu reduzieren, iv) die Bildung von dynamischen Schotterbänken zu ermöglichen, und v) die Länge der Uferlinie zu erhöhen. Die Gewässermorphologie sollte damit den Verhältnissen vor der Regulierung angenähert werden (BAUMANN et al. 2001), die Stabilisierung der Sohle erhöht, und eine bessere Vernetzung des Flusses mit der Aue erreicht werden.

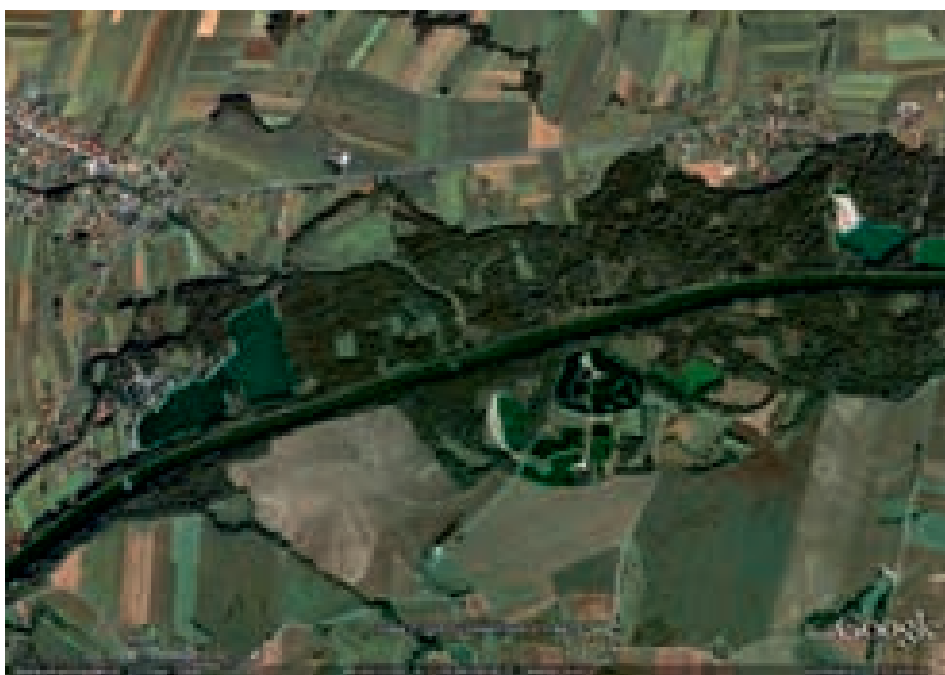
**Abb. 8.** Luftbild des Exkursionsgebietes östlich Gosdorf vor der Aufweitung (European Space Imaging: 21.9.2006, © Google earth).

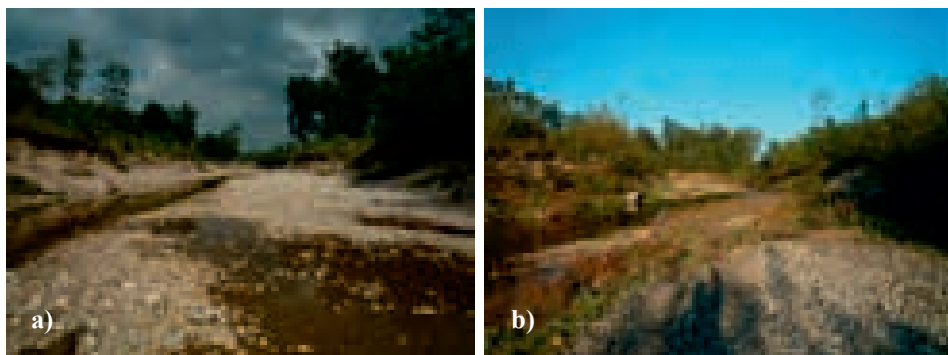
**Abb. 12.** a) Neuer Mündungslauf des Saßbaches mit unbewachsenen Schotterflächen im August 2009 und b) mit lückiger Pioniervegetation im Oktober 2010 (Fotos: A. Drescher).

Die vegetationsfreien Flächen (Abb. 12a) und die Pioniervegetation auf Feinsediment mit *Cyperus fuscus*, *Bidens frondosa*, *Persicaria dubia*, *P. lapathifolia*, *Agrostis stolonifera*, *Juncus effusus*, *Impatiens glandulifera* u. a. im neuen Saßbach-Mündungslauf sind im Zuge der Sukzession Großteils verschwunden (Abb. 12b). Heute dominieren *Phalaris arundinacea*-Rasen und Gebüsche aus *Salix purpurea*, *S. alba*, *S. ×rubens*, *Populus ×canadensis*, *P. nigra* und *P. alba*.

Die vielen stark anthropogen beeinflussten Flächen in der Umgebung und der hohe Besucherdruck lassen den hohen Neophytenanteil von 25 % nicht ungewöhnlich erscheinen. Eine größere Dynamisierung hat der flussab der ehemaligen Saßbachmündung gelegene, breitere Teil des neuen Seitenarmes erfahren. Hier waren in den Jahren seit der Anlage des Seitengerinnes kleinräumige Sukzessionsvorgänge, ausgehend von vegetationslosen Schotterbänken über lückige Pioniervegetation hin zu Rohrglanzgras-Rasen und kleinen Weiden-Gebüsch zu beobachten (Abb. 12).

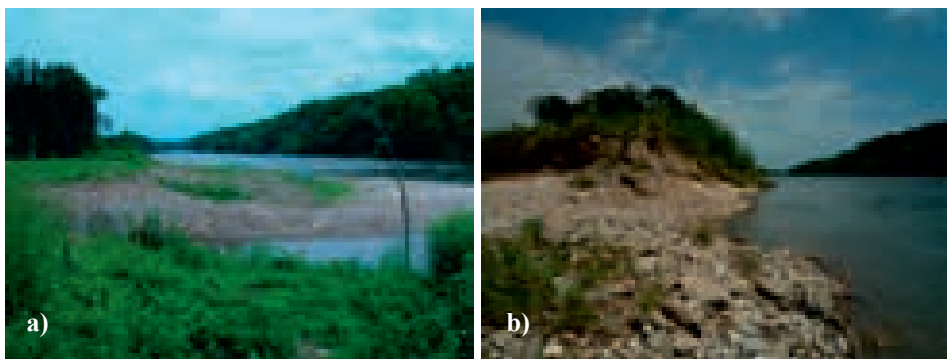
**Fig. 13.** Gosdorf: **a)** unterspültes Steilufer der Mur nach Entfernung der Ufersicherung und **b)** abgeflachtes nicht verbautes Murofer mit Pioniervegetation (Fotos: A. Drescher).

Die Pioniervegetation auf dem mobilisierten Material des Murofers wurde im Jahr nach Beendigung der Baumaßnahmen aufgenommen (AUER 2009, Abb. 13a), aber von einem der folgenden Hochwässer erodiert (Abb. 13b).

Die mäßige hydrologische Dynamik führte zur Erosion des Steilufers am Hauptgerinne und stellenweise zur Abflachung der steilen Uferböschung (Abb. 13b). Seit der Beendigung der Aufweitungsmaßnahmen ist nur das Ereignis vom 14. September 2014 mit einem höchsten Pegelstand in Mureck von 605 cm bemerkenswert, was einem 10jährlichen Hochwasser ( $HQ_{10}$ ) entspricht. Im Zuge dieses Ereignisses hat der Saßbach den künstlichen Damm am Knie des neuen Mündungslaufes durchbrochen, der Bewuchs wurde auf Pionierniveau zurückgesetzt (Abb. 14). Schon bei Wasserführungen  $< HQ_5$  fließt das Wasser im westlichen, nur 5–7 m breiten Teil des Seitengerinnes bei genügender Wasserführung des Saßbaches gegen die Murströmung und führt zu Feinsedimenteintrag aus dem Saßbach. Bei Niedrigwasser fällt dieser Teil trocken, da hier die Versandung aufgrund der geringen Durchflussgeschwindigkeiten bereits fortgeschritten war (Abb. 11b). Dies macht noch immer regelmäßige Baggerungen erforderlich (Abb. 15).

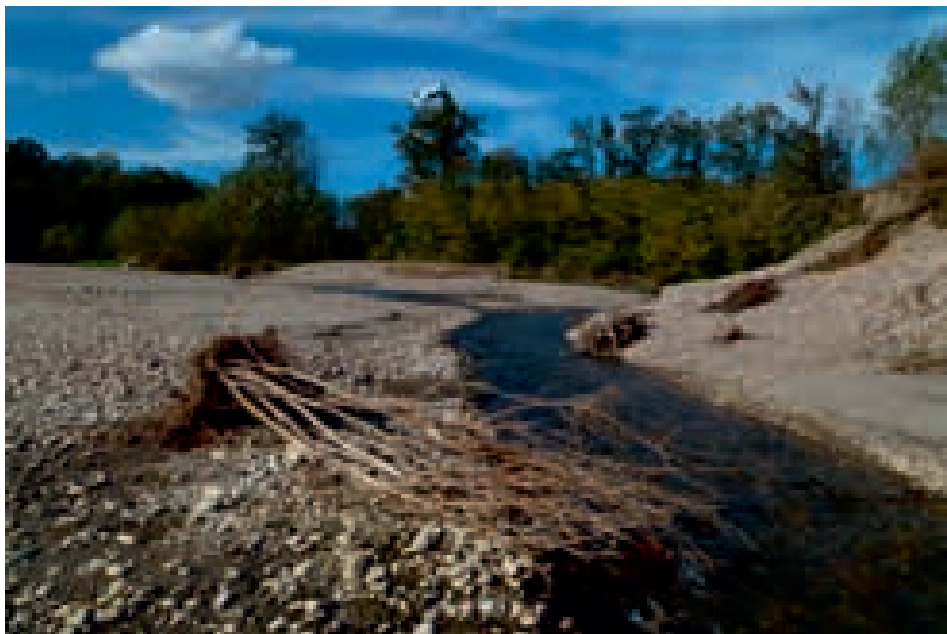
**Abb. 14.** Durchbruch in den alten Saßbach-Mündungslauf im Zuge des Hochwassers im September 2014 (im Hintergrund die Metallkonstruktion des Murturms) (Foto: A. Drescher).

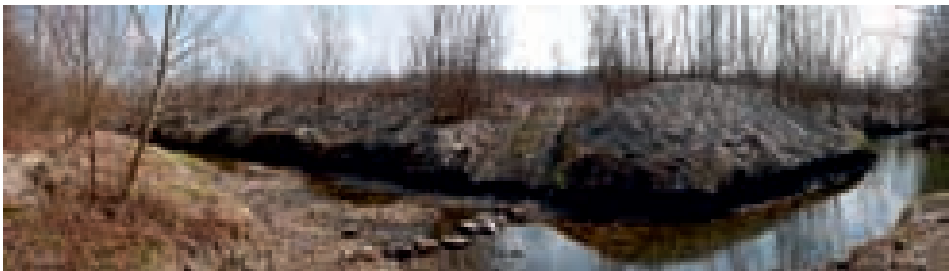
**Abb. 15.** Wiederholt notwendige Sandbaggerungen im westlichen Teil des neuen Seitengerinnes in Gosdorf (Foto: A. Drescher, 10.3.2016).

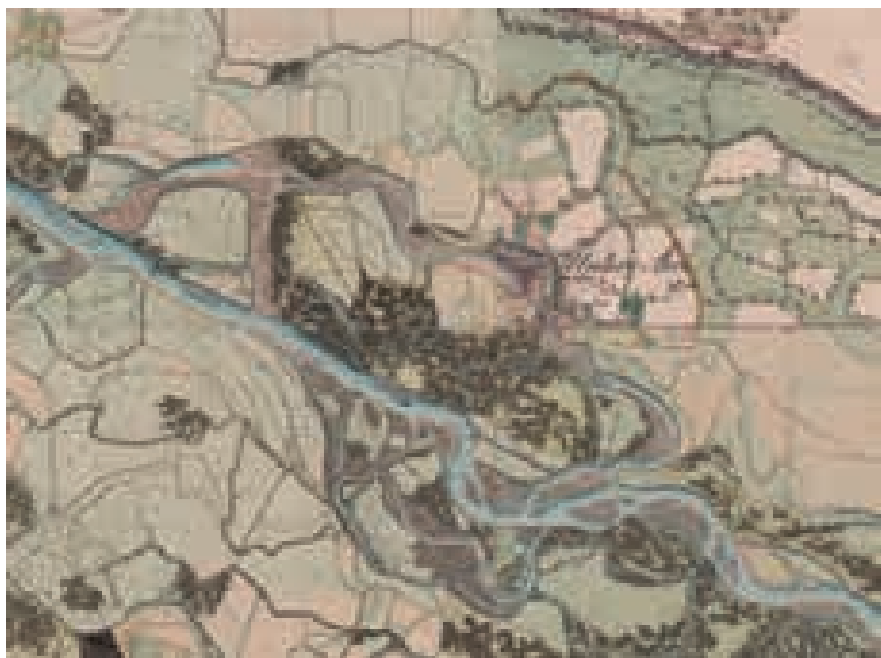
**Abb. 17.** Murstromkarte (ANONYMUS, ca. 1870) des Abschnittes Donnersdorf-Unterau (westlich Halbenrain) (© Steiermärkisches Landesarchiv Graz, R32 GZ: 20-1/2005-2138).

Der Kartenausschnitt aus der Murstromkarte (ANONYMUS, ca. 1870, Abb. 17) zeigt den Flussverlauf um 1825. Leicht nachzuvollziehen ist die Aufspaltung des Flusses in mehrere Arme, die teilweise bewachsene Schotterinseln umfließen. Der größte Teil der Aue wurde nicht forstwirtschaftlich, sondern als immer wieder überschwemmtes Weideland genutzt. Offene Kiesflächen und abgeschnittene Flussarme nehmen nicht unbeträchtliche Flächen ein.

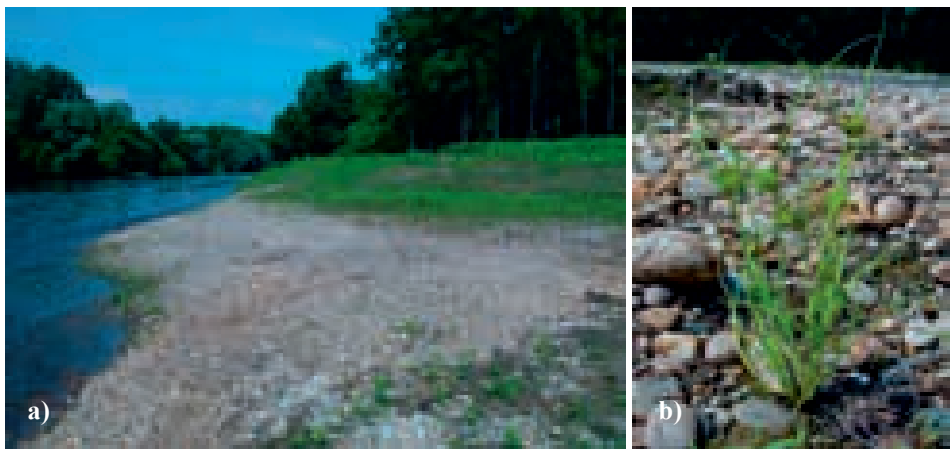
**Abb. 19. a)** Frisch abgetragenes Muroferstück an der Mündung des Feilbaches mit lückiger Pioniervegetation; **b)** *Carex bohemica*, ein Schwemmling aus abgelassenen Fischteichen (Fotos: A. Drescher).

Vor der Umgestaltung im Jahr 2006 war die Fläche von Eschen-Ulmen-Auwald bedeckt. Im Zuge der Errichtung der Brücke wurden das Steilufer im Bereich der Feilbachmündung abgetragen, auf einer Länge von 230 Metern die alten Ufersicherungen entfernt und verdeckte Leitwerke und Ufersicherungen im Hinterland angebracht. Auf der so entstandenen dreieckigen Fläche war das Grobkies-Sediment freigelegt, die Geländeoberfläche, die von etwa 30 cm sanft auf 80 cm über dem Wasserspiegel ansteigt, erreichte landseits mit einer mäßigen Böschung das Niveau der Hartholzaue (Abb. 19a). Auf dem nur spärlich mit Gefäßpflanzen besiedelten Rohboden waren im folgenden Jahr 2007 je nach Anteil an feinkörnigem Material verschiedene Arten mit unterschiedlichen Ansprüchen und Herkunft vertreten. Im ufernahen, tiefstliegenden Streifen waren neben Sämlingen von Pioniergehölzen wie *Salix purpurea*, *S. alba*, *S. ×rubens*, *S. fragilis* und krautigen Erstbesiedlern wie *Agrostis stolonifera* und *Phalaris arundinacea* auch bereits Arten der Weichholzaunen wie *Populus nigra* und *P. alba* und aus den umgebenden Hartholz-Auwäldern wie *Rubus caesius*, *Aegopodium podagraria*, *Scrophularia nodosa*, *Mentha longifolia*, *Lycopus europaeus*, *Lythrum salicaria* und der Ufer (*Barbarea vulgaris*, *Chenopodium botrys*, *Ranunculus repens*, *Scutellaria galericulata*) zu finden. Sogar *Nanocyperetalia*-Arten, die aus Teichen über die Hügel-landbäche eingeschwemmt wurden wie *Alisma plantago-aquatica*, *Cyperus fuscus*, *Carex bohemica* (Abb. 19b), *Juncus articulatus*, *Echinochloa crus-galli*, *Rorippa amphibia*, *Veronica beccabunga*) waren am Beginn der Sukzession zu beobachten. An etwas höheren, übersandeten Stellen gab es dann auch schon Neophyten wie *Panicum dichotomiflorum*, *Ambrosia artemisiifolia* und *Rudbeckia laciniata*, in Ufernähe *Aster lanceolatus*.
