# Segment-Based Adaptive Landscape Design for Riparian Restoration of the Amprong River

## Desain Lanskap Adaptif Berbasis Segmentasi untuk Restorasi Riparian Sungai Amprong

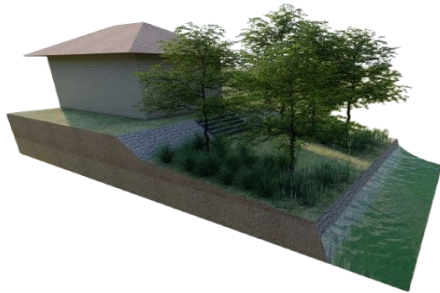
**Gambar 4.** Konsep Perancangan Lanskap Area 2

Kondisi Titik 2 menggambarkan ketidakterpaduan antara infrastruktur rekayasa teknis dan fungsi alamiah ekosistem sungai. Tutupan vegetasi yang rendah dan tidak berlapis menyebabkan tidak adanya dukungan biofisik bagi DAM Rolak, sehingga sistem hidraulik di segmen ini bekerja tanpa penyangga ekologis yang dapat mengurangi erosi, memecah limpasan, atau meningkatkan penyaringan polutan. Fenomena ini konsisten dengan literatur *nature-based solutions* yang menekankan peran vegetasi riparian dalam memperkuat kinerja infrastruktur hidrologi (Wohl et al., 2019). Kurangnya aktivitas sosial yang positif turut mempercepat degradasi karena sempadan kehilangan fungsi pemeliharaan berbasis komunitas, sebagaimana diidentifikasi dalam kajian ruang publik perkotaan. Secara keseluruhan, Titik 2 merupakan zona transisi dengan potensi restorasi tinggi, di mana integrasi elemen vegetasi adaptif dapat meningkatkan efektivitas bendung sekaligus memulihkan kontinuitas ekologis koridor sungai (lihat Gambar 4).

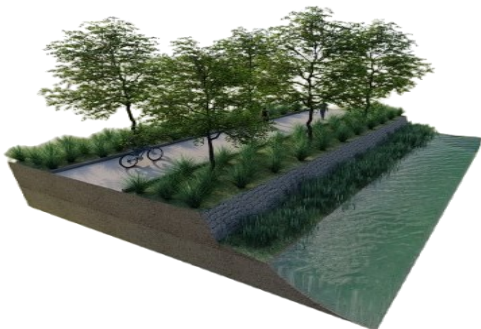
**Gambar 5.** Konsep Perancangan Lanskap Area 3

Titik 3 mencerminkan kondisi ketidakseimbangan ekologis yang umum terjadi pada sungai perkotaan, di mana di satu sisi sempadan masih memiliki potensi biofisik (rumpun bambu apus), sedangkan di sisi lainnya mengalami degradasi berat akibat tekanan spasial permukiman. Vegetasi bambu yang tidak didukung oleh struktur vegetasi berlapis menunjukkan fungsi ekologis yang parsial, sejalan dengan temuan Wohl et al., (2019) bahwa stabilitas riparian membutuhkan kombinasi strata vegetasi, bukan dominasi satu spesies. Sementara itu, kedekatan bangunan dengan sungai menghilangkan zona penyangga, memicu erosi, dan mempercepat limpasan, fenomena yang telah diidentifikasi sebagai penyebab utama degradasi riparian di kawasan padat urban (Vollmer et al., 2015). Pola sirkulasi informal yang tidak terkelola turut mempercepat kerusakan, mengonfirmasi hubungan antara aktivitas sosial yang tidak teratur dengan peningkatan degradasi tebing sungai. Secara keseluruhan, Titik 3 dapat dikategorikan sebagai area dengan *dual character* atau memiliki aset ekologis penting namun juga tekanan fisik tinggi, yang membutuhkan strategi pemulihan untuk memulihkan kontinuitas ekologis di kedua sisi sempadan (lihat Gambar 5).

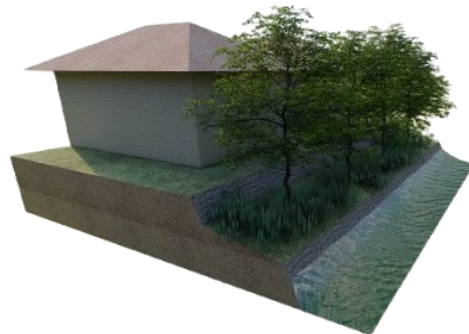
**Gambar 6.** Konsep Perancangan Lanskap Area 4

Titik 4 merupakan segmen riparian dengan tingkat keutuhan ekologis tertinggi dalam koridor penelitian, ditandai oleh keberadaan vegetasi lokal adaptif yang telah membentuk sistem biofisik stabil secara alami. Komunitas riparian berbasis spesies lokal cenderung memiliki ketahanan lebih tinggi terhadap erosi dan gangguan hidrologis. Namun, kemiringan lereng yang curam serta aktivitas akses informal menunjukkan bahwa stabilitas ekologis dapat terganggu apabila tidak disertai pengelolaan kawasan yang terarah. Dalam konteks *green infrastructure*, area ini dikategorikan sebagai zona konservasi prioritas, di mana strategi intervensi kurang lebih efektif dibandingkan dengan pendekatan rekayasa struktural. Dengan demikian, Titik 4 menjadi lokasi ideal untuk mempertahankan fungsi ekologis yang sudah terbentuk sekaligus memperkuat ketahanan jangka panjang terhadap potensi gangguan fisik (lihat Gambar 6).

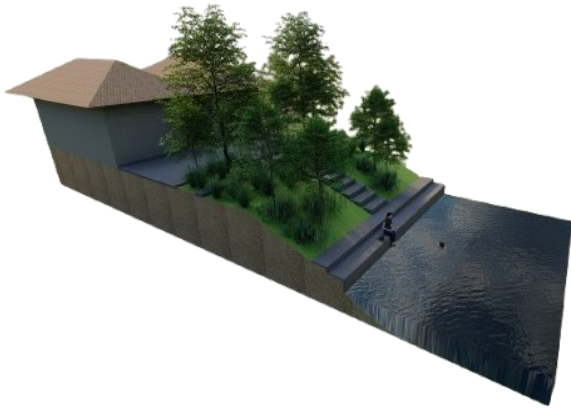
**Gambar 7.** Konsep Perancangan Lanskap Area 5

Titik 5 merupakan segmen semi-alami yang menunjukkan potensi pemulihan ekologi yang tinggi karena tekanan sosial yang rendah dan dominasi faktor fisik dalam pembentukan lanskap. Keberadaan vegetasi seperti bambu dan angsa memberi perlindungan parsial terhadap erosi, namun ketidakberaturan strata vegetasi menunjukkan bahwa fungsi riparian belum terbentuk secara optimal. Hal ini sejalan dengan literatur restorasi riparian yang menekankan pentingnya struktur vegetasi berlapis untuk meningkatkan ketahanan tebing dan kapasitas filtrasi alami. Kondisi topografi asimetris memperkuat urgensi penguatan fungsi ekologis melalui pendekatan restorasi pasif yang terbukti efektif pada kawasan dengan tekanan antropogenik rendah dan

memungkinkan suksesi alami berlangsung lebih stabil. Dengan demikian, Titik 5 dapat menjadi koridor ekologis strategis apabila dikelola sebagai zona penyangga alami untuk memperkuat integritas hidrologis dan kualitas lingkungan sungai (lihat [Gambar 7](#)).
