## Ökologische Bewertung der Fließgewässer im Talboden des Sarganserlandes\*

GUIDO ACKERMANN, MARIO F. BROGGI, RUDOLF STAUB & PETER WEIDMANN

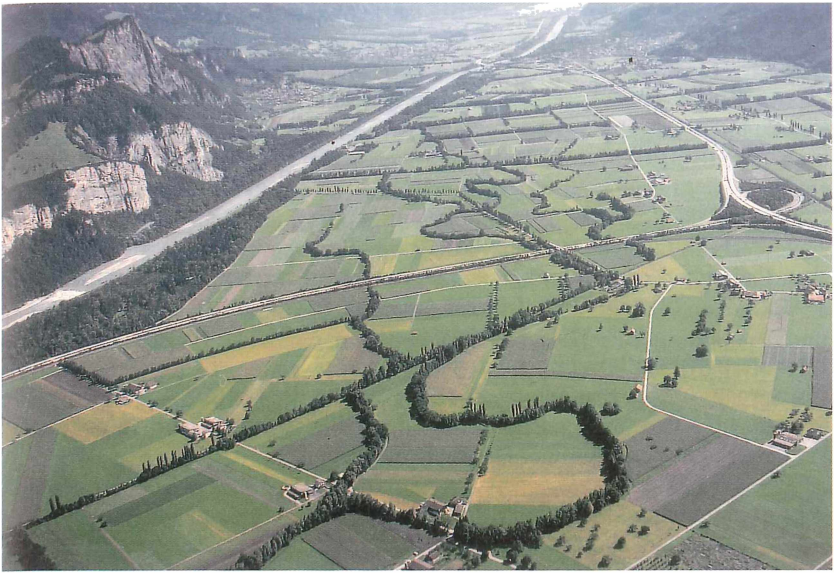
*Abb. 1: Deutlich sind noch die gehölzbestockten, naturnahen Giessen in der Talebene bei Sargans erkennbar (Foto G. Ackermann)*

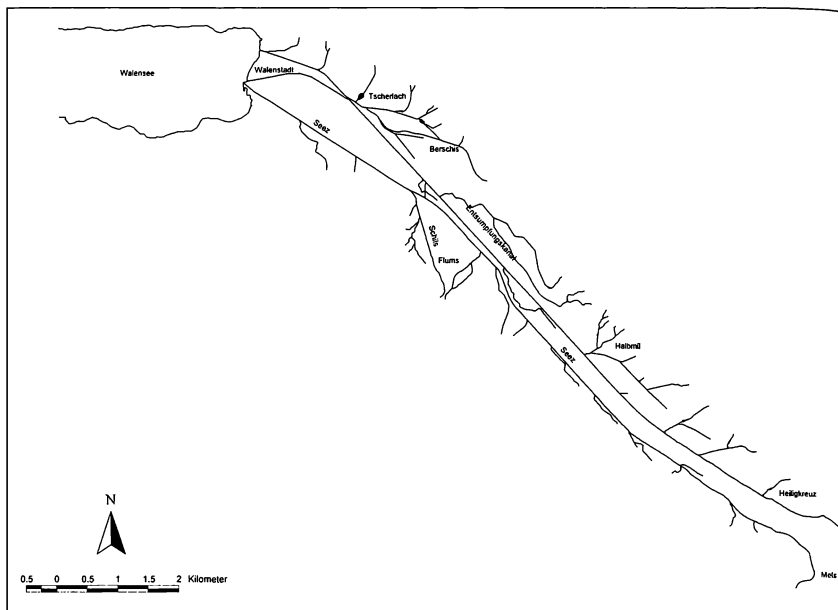
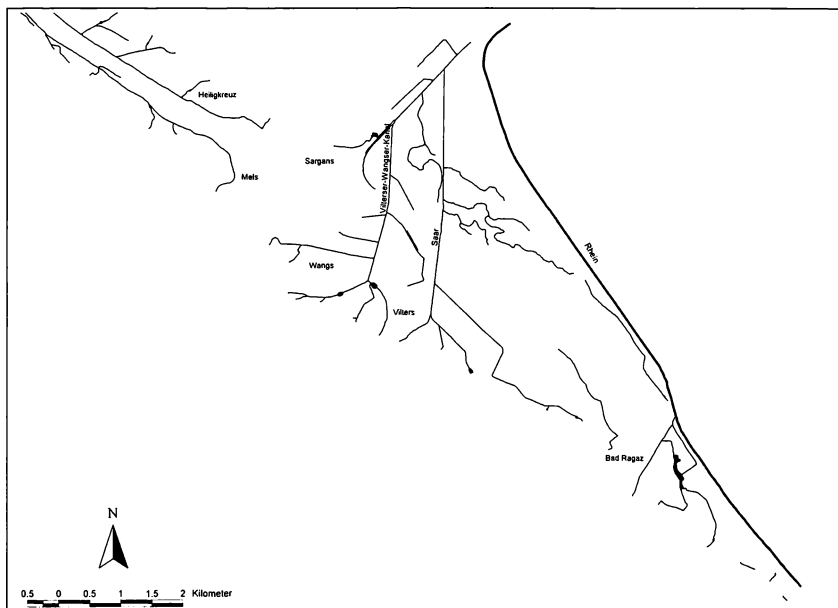
Abb. 5 und 6: Kartiertes Fliessgewässersystem: Seez und Entsempfungskanal bilden Zuflüsse des Walensees (oben). Tamina, Saaz und Vilterser-Wangser-Kanal entwässern dagegen in den Rhein (unten).

Im Untersuchungsgebiet sind insgesamt rund 105 km offene und 10 km verrohrte Fliessgewässer erfasst worden. Das Gewässernetz besteht aus zwei hydrologisch getrennten Hauptästen. Die Seez und der Entsumpfungs kanal entwässern in den Walensee (*Abb. 5*), während Tamina, Saar und Vilterser-Wangser-Kanal in den Rhein fliessen (*Abb. 6*).

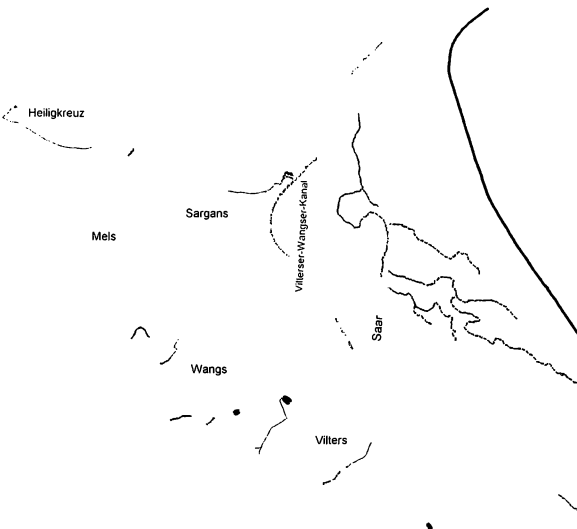
Karte 5a

*Abb. 18. Karte der ökologischen Bewertung der Fließgewässer in der Saarebene*

Im Untersuchungsgebiet sind aufgrund dieses Bewertungsverfahrens 20% (20.6 km) des Gewässernetzes (abzüglich Verrohrungen) als naturnah und 17% (18 km) als bedingt naturnah eingestuft worden. 53% (56,0 km) sind als naturfern und 10% (10.1 km) als extrem naturfern zu bezeichnen.
